AL CONDOMINIO FABBRICATO

VIA CIMAGLIA 38/D

TORRE DEL GRECO (NA)

Immobile sito in Torre del Greco alla Via Cimiglia n.38/D
Quadro fessurativo esistente alle parti comuni dell'edificio

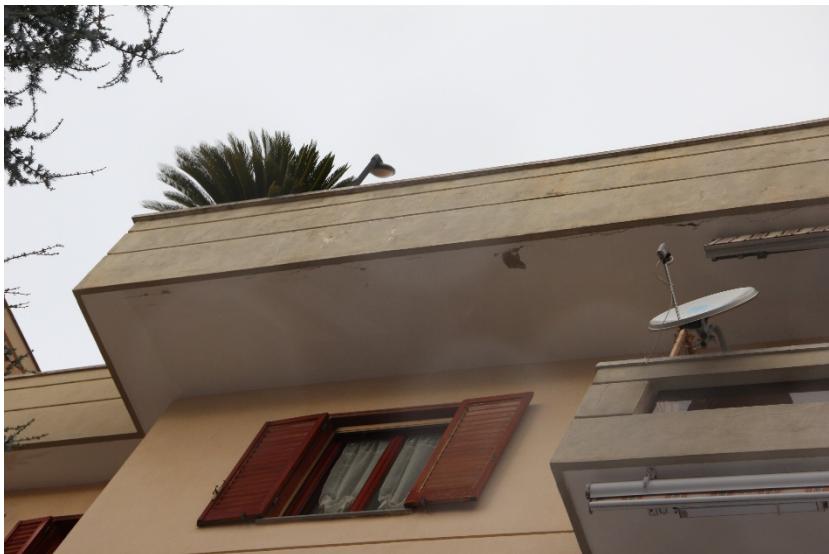
Zone sottocornicione distaccate facciata lato mare

Inoltre si fa rilevare che oltre alla spicconatura dell'intonaco distaccato e/o in fase di distacco da effettuare ad "horas" alle zone suddette a salvaguardia della privata incolumità, e visto lo stato oggettivo in cui vessano gli elementi descritti si consiglia l'eventuale ripristino sulle zone di intervento, al fine di poter evitare ulteriori degradi di secondo livello di tipo strutturali non ancora in atto.

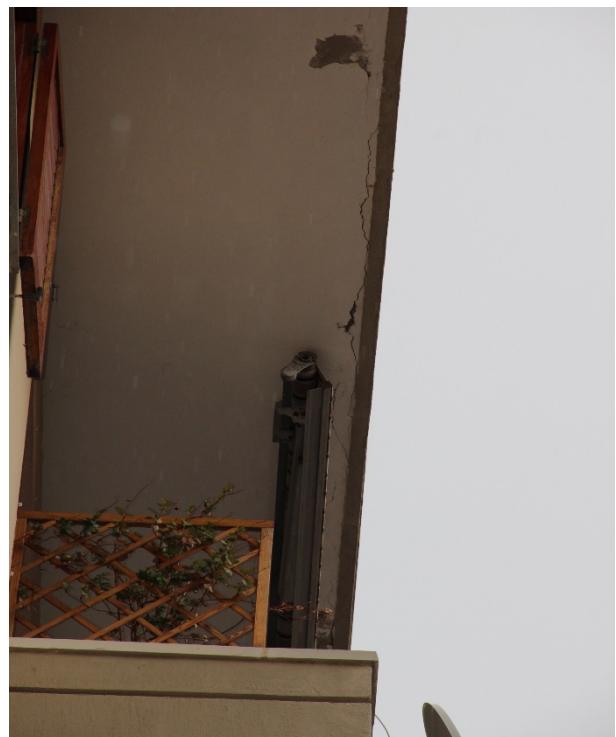
Zone sottocornicione in fase di distacco

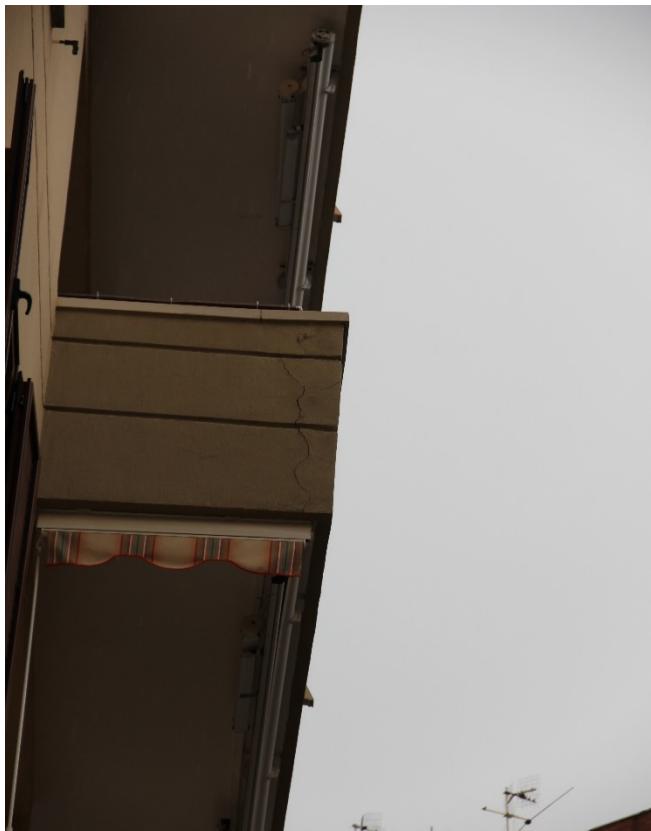
Zone esterne parapetto

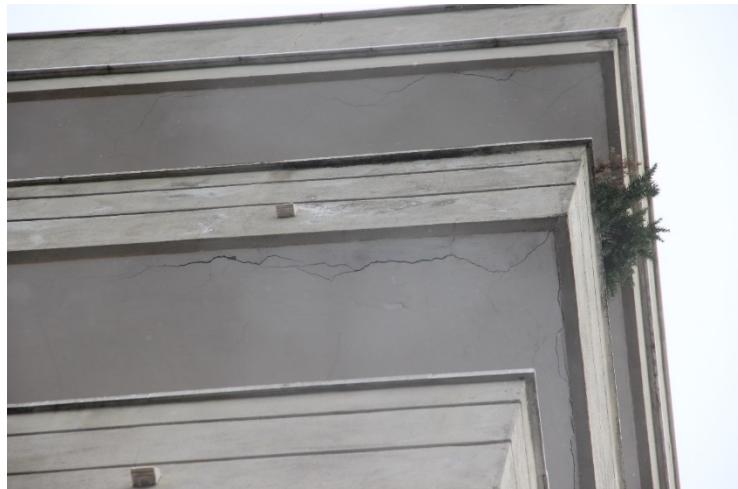
Zone sottobalcone in fase di distacco

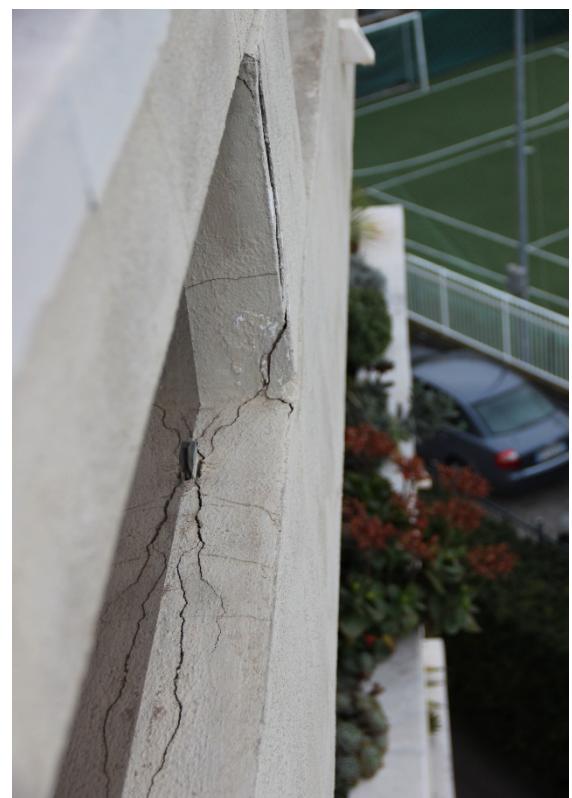
Particolare vuoti presenti nei parapetti balconi (lato esterno)

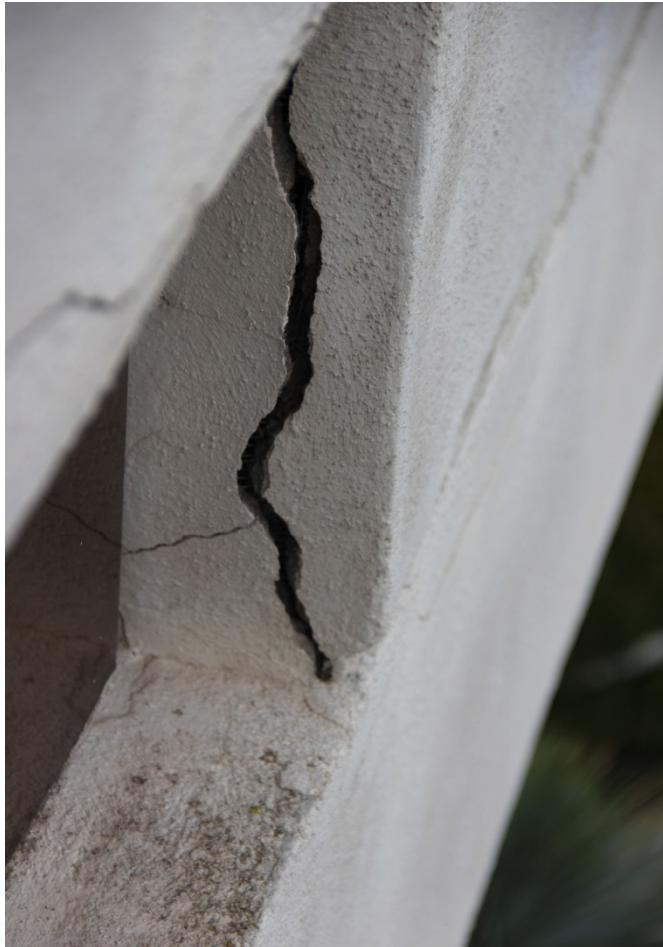
Particolare vuoti presenti nei parapetti in fase di distacco

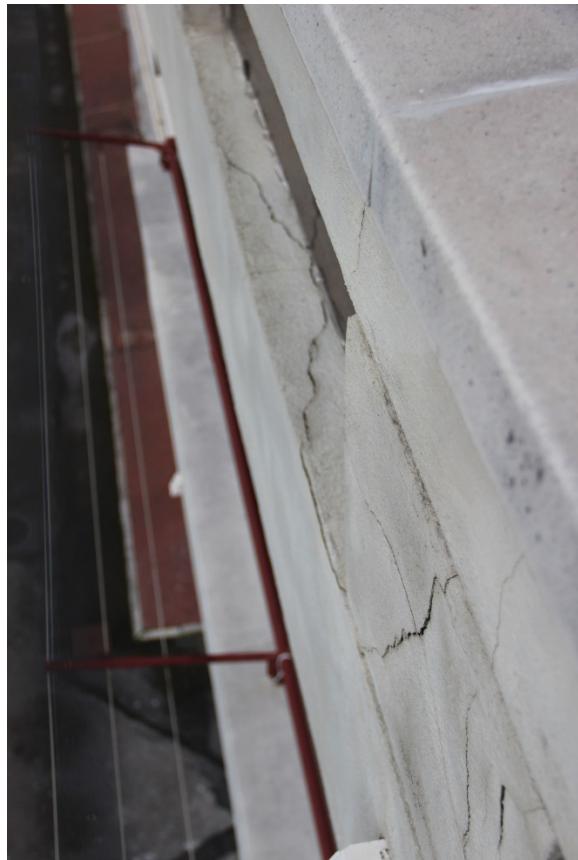
Particolare zona esterna parapetto balcone lato Napoli

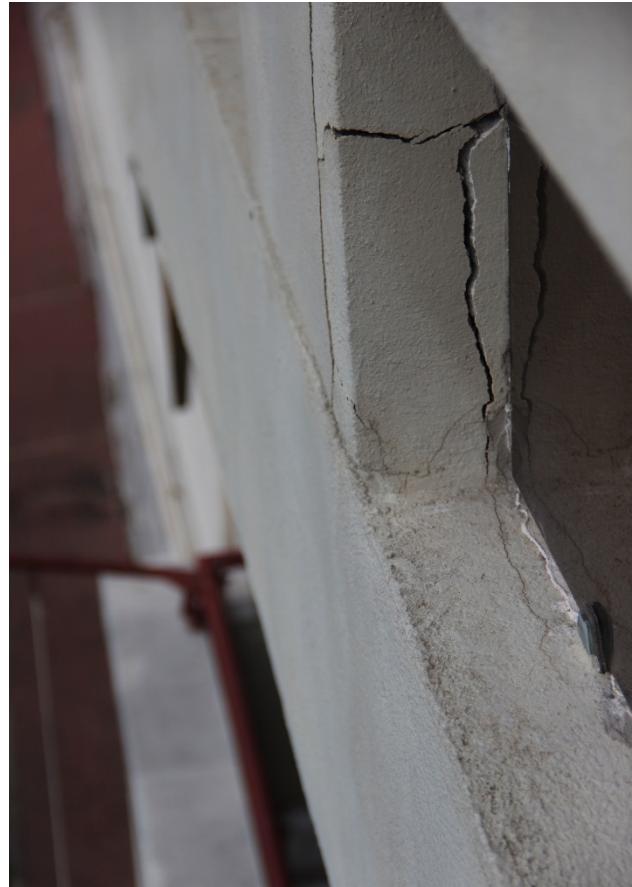
Particolare vuoti presenti nei parapetti balconi lato Napoli

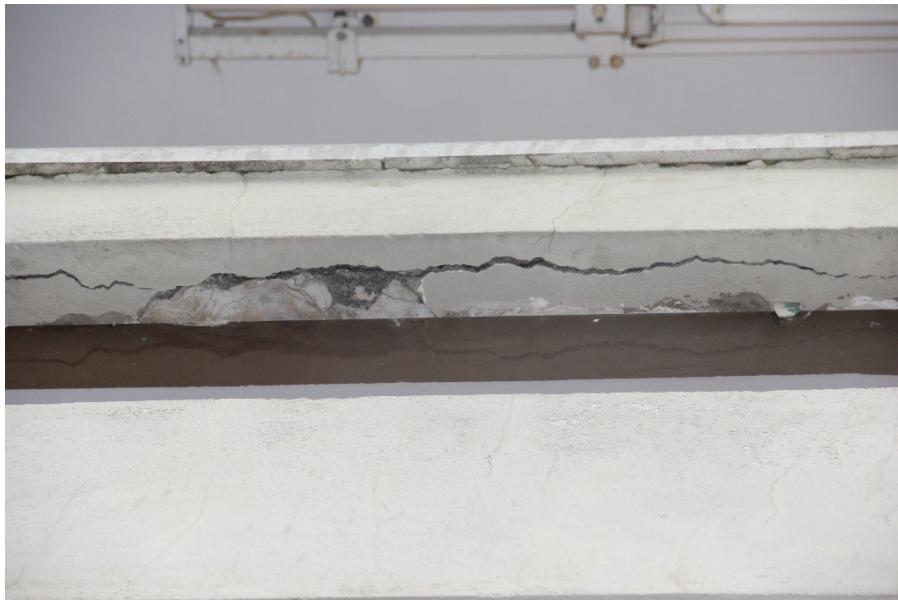
- ✓ Inoltre si è anche riscontrato alcuni vizi di detto deterioramento sono in parte puntuali e riguardano la copertura dei singoli parapetti, essi riportano sulla parte estradossale per tutta la loro estensione un coprimuro di materiale lapideo, di dimensioni circa cm. 30 di lunghezza per l’intero spessore del parapetto 17 cm. Esso riporta dei limiti strutturali definiti dalla mancata e/o cattiva sigillatura degli elementi che costituiscono, nonché dalla mancata formazione di elemento di distacco tra il coprimuro e la parte verticale del parapetto esistente, tale da formare una discontinuità cosiddetto “gocciolatore”, per consentire lo smaltimento delle acque meteoriche, nonché l’imbombizzazione le parti strutturali;

Particolare vuoti presenti nei parapetti balconi

particolare: mancanza di gocciolatore al coprimuro

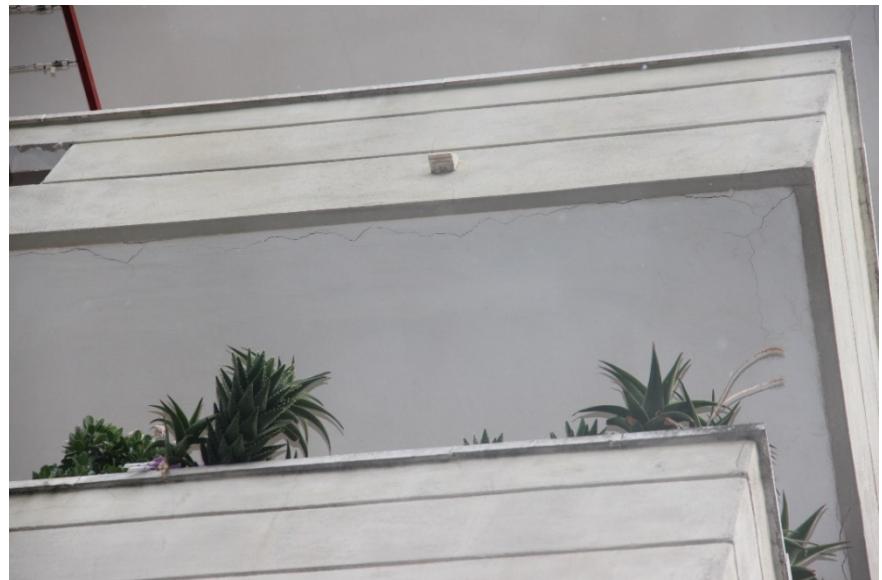
Lesioni diffuse ai sottobalconi

(zone perimetrali)

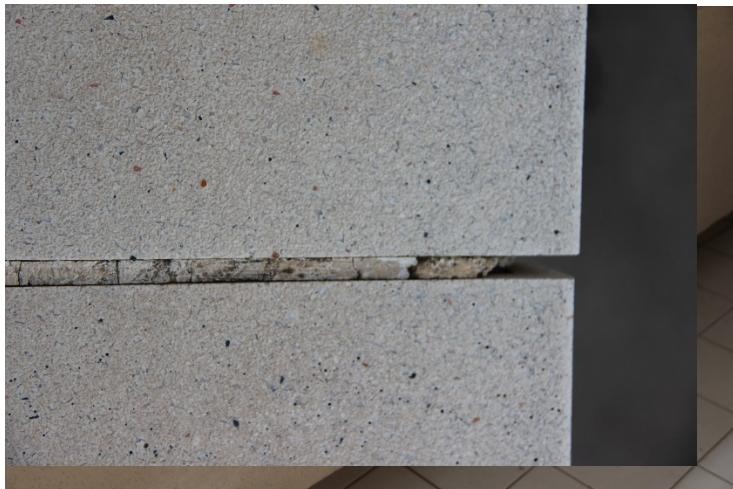
Particolare distacchi presenti nei parapetti balconi

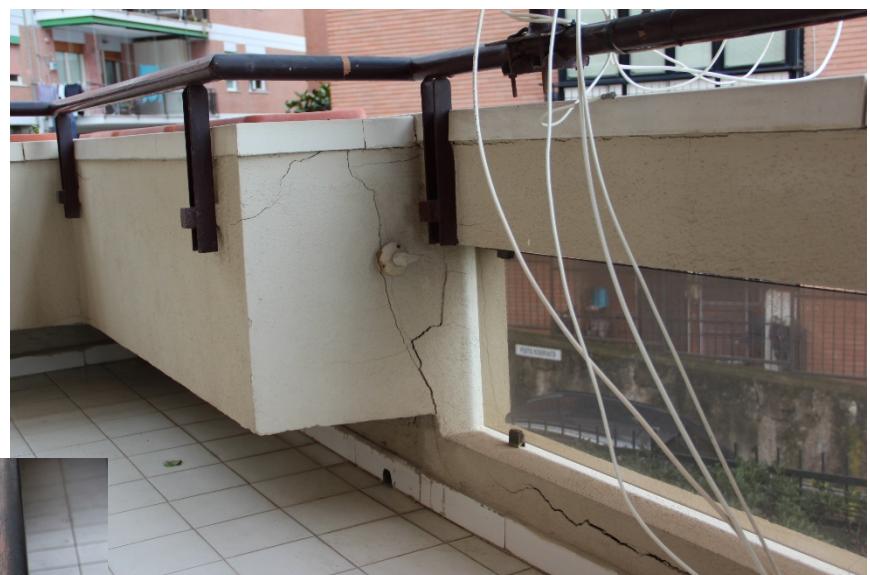
Particolare coprimuri ai parapetti balconi

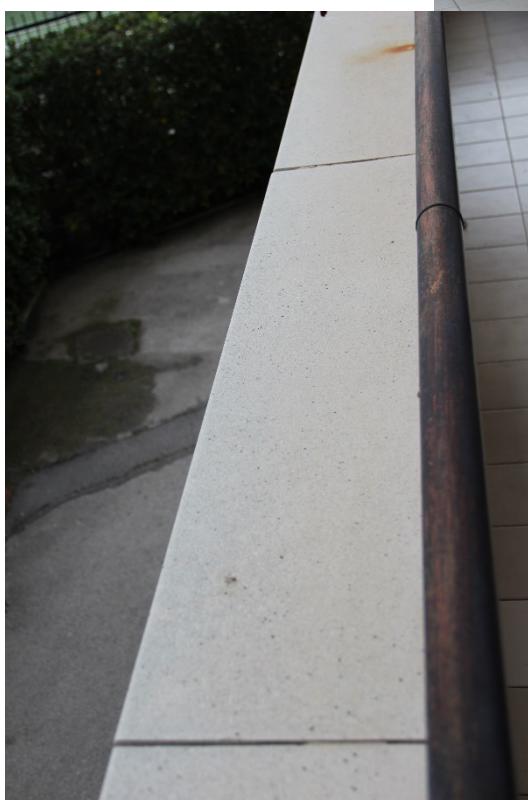
- ✓ La mancata impermeabilizzazione delle parti sottostanti ai coprimuro indicati nel punto precedente.

Particolare coprimuri ai parapetti balconi non sigillati

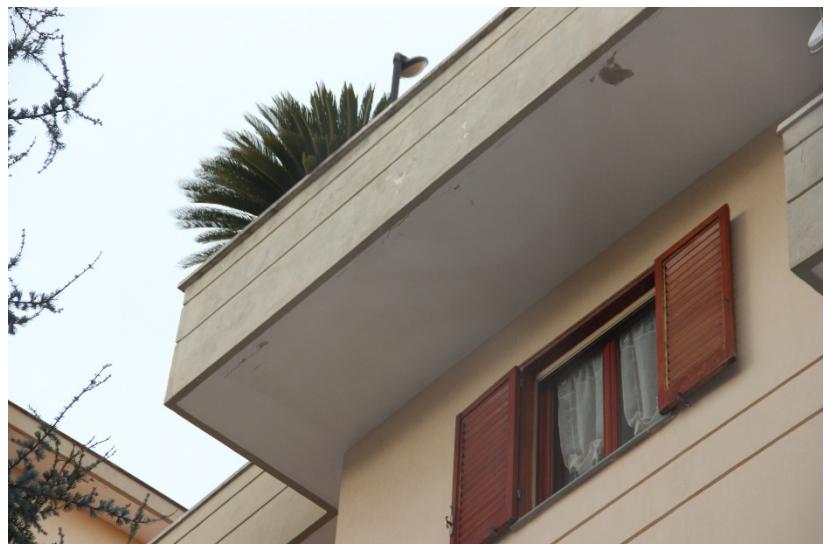
Lesioni al sottocornicione lato interno

Particolare sottocornicione lato interno

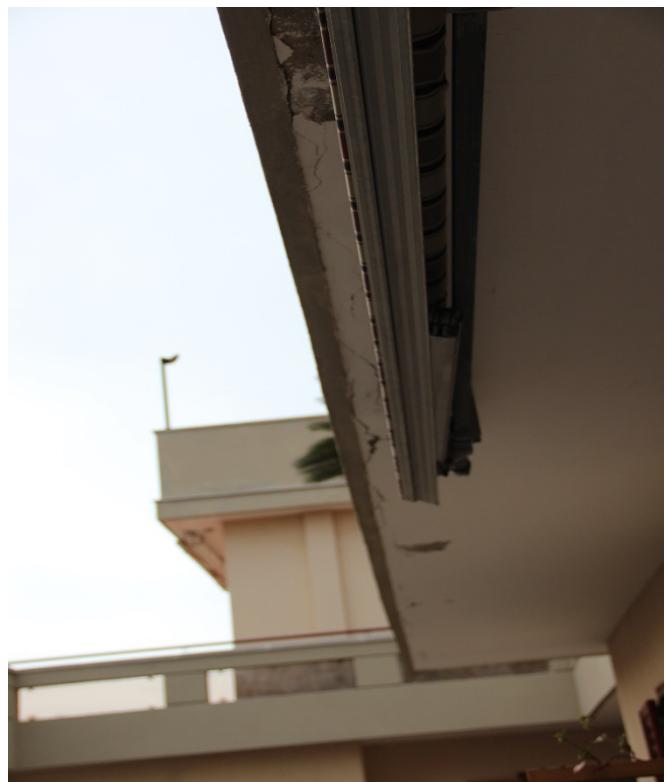
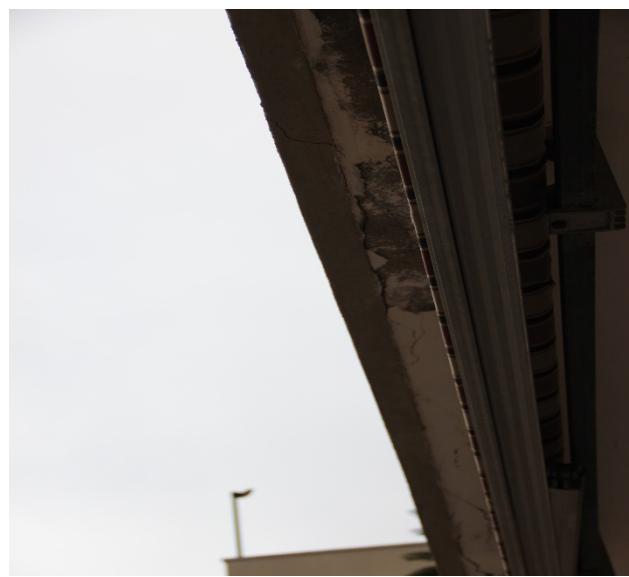
Lesioni al sottocornicione lato interno
