## AL CONDOMINIO FABBRICATO

VIA CIMAGLIA 38/D

## INTEGRAZIONE RELAZIONE TECNICA

Immobile sito in Torre del Greco alla Via Cimiglia n.38/D  
Quadro fessurativo esistente alle parti comuni dell'edificio

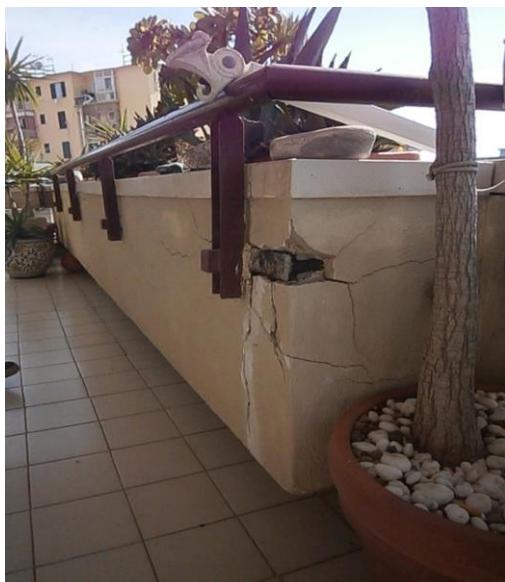
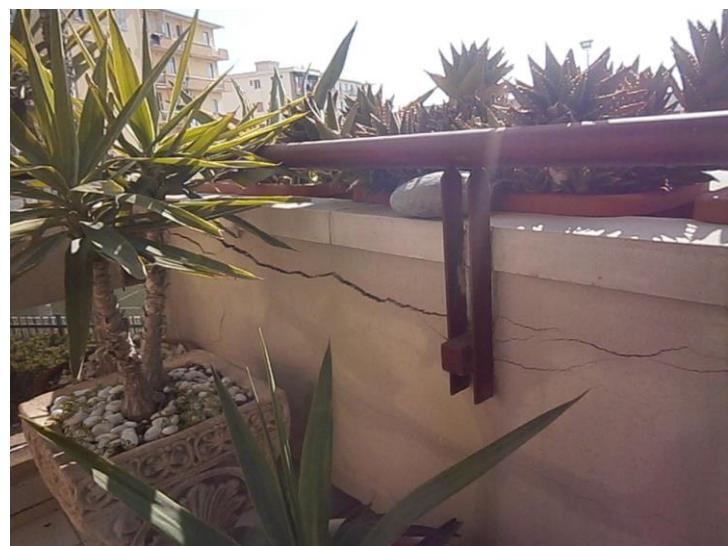
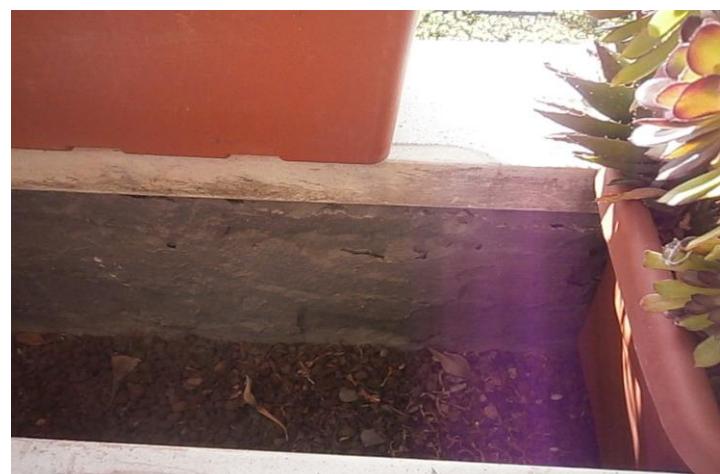
Particolare BALCONE 1°Piano lato interno

Lo stato attuale dell'interno delle stesse risulta essere rivestito da un materiale idrorepellente o semipermeabile del tipo cementizio, e presenta in più parti lesioni di distacco in prossimità dalle pareti verticali che la costituisce, mentre l'esterno propone dei distacchi considerevoli, compromettendo parti di calcestruzzo, dovuta alla carbonatazione del materiale e all'ossidazione delle armature sia nelle zone verticali che quelle di fondo delle fioriere stesse, come si evince dalla documentazione fotografica di seguito riportata.

Riportandosi alle cause definite nella relazione iniziale e sulla base di quanto riscontrato nel sopralluogo del 24.03.2017, è opportuno considerare che la situazione in atto rilevata può comportare anche un crollo parziale del manufatto costituente l'elemento architettonico lato interno (fioriera). Pertanto eventuali infiltrazioni e deterioramenti in atto ai parapetti dei balconi, **nel caso di specie**, possono essere ascrivibili anche a detta situazione degenerativa, per cui nell'ottica di una risoluzione del problema

riscontrato, è indispensabile ricorrere anche ad interventi risanativi delle suddette fioriere. Relativamente all'ulteriore quesito richiesto circa i costi per il ripristino e la messa in sicurezza delle parti interessate, lo scrivente ritiene che necessita opportunamente eseguire un computo delle lavorazioni di massima da effettuare, formulato sulle decisioni delle zone di intervento decise preliminarmente dall'assemblea, in quanto potrebbe incorrere in errore valutativo definito da imperizia e che per altro non rientrano nell'affidamento dell'incarico conferito allo scrivente.
